# Sanierung des Bellacher Weihers in der Schweiz

## Sanierung

## Bellacher Weiher: Zwischenbericht April 2006

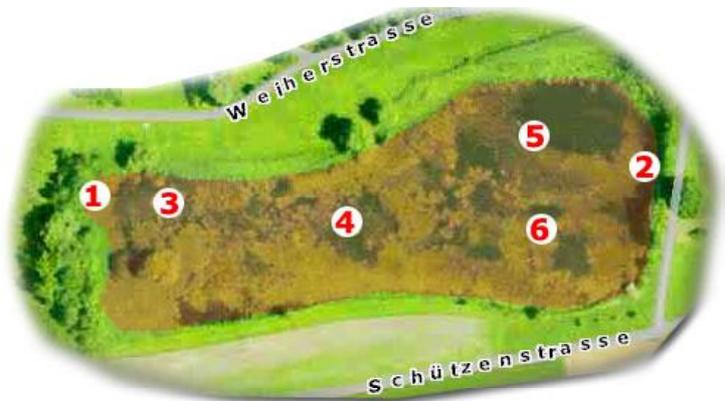
Abb. 1: Messstandorte

Der Erfolg des Sanierungsprogramms wird durch ein massgeschneidertes Messprogramm überwacht und die Resultate auf dem Internet unter [www.geo.ch.vu](http://www.geo.ch.vu) publiziert. In Abb. 1 sind die Messstandorte ersichtlich. Für die Auswertung der vorliegenden Messprotokolle wurden nur die Standorte 3 bis 6 berücksichtigt, da 1 und 2 die Werte des Zulaufs bzw. Auslaufs wiedergeben. Standort 3 konnte infolge der dort geringen Wassertiefe nur teilweise berücksichtigt werden.

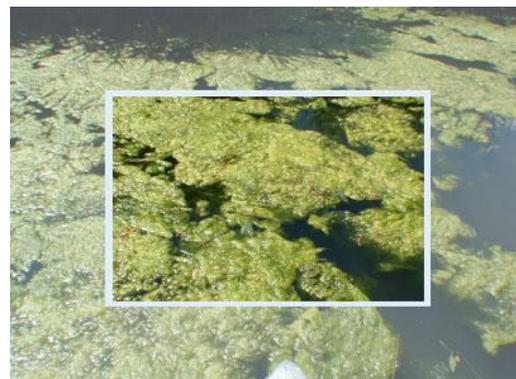
Abb. 6: Algenteppich Anfang Okt 2004

Beim Stickstoff ist zuerst eine Zunahme des Ammoni- ums (Abb. 8) zu beobachten, was auf die beginnende Mineralisierung der Faulschlammschicht hinweist. Anfang Oktober 2004 hat sich dann auch ein dichter Algenteppich gebildet (Abb. 6), welcher sich bald wieder auflöste. Seither ist die Wasseroberfläche frei von Algenwachstum. Im April 2006 bleibt der Ammoniumgehalt dann sehr tief, wobei der Stickstoff durch die aeroben Verhältnisse in seiner oxidierten Form als Nitrat vorliegt (Abb. 9). Erfreulich ist auch der Rückgang des Fischgiftes Nitrit (Abb. 10) gegen Ende 2005.
