Sanierung des Oedtsee bei Traun (A) mit der ROLAND PLOCHER™Technology

Version 1.3

13. Juni 2005

Bericht

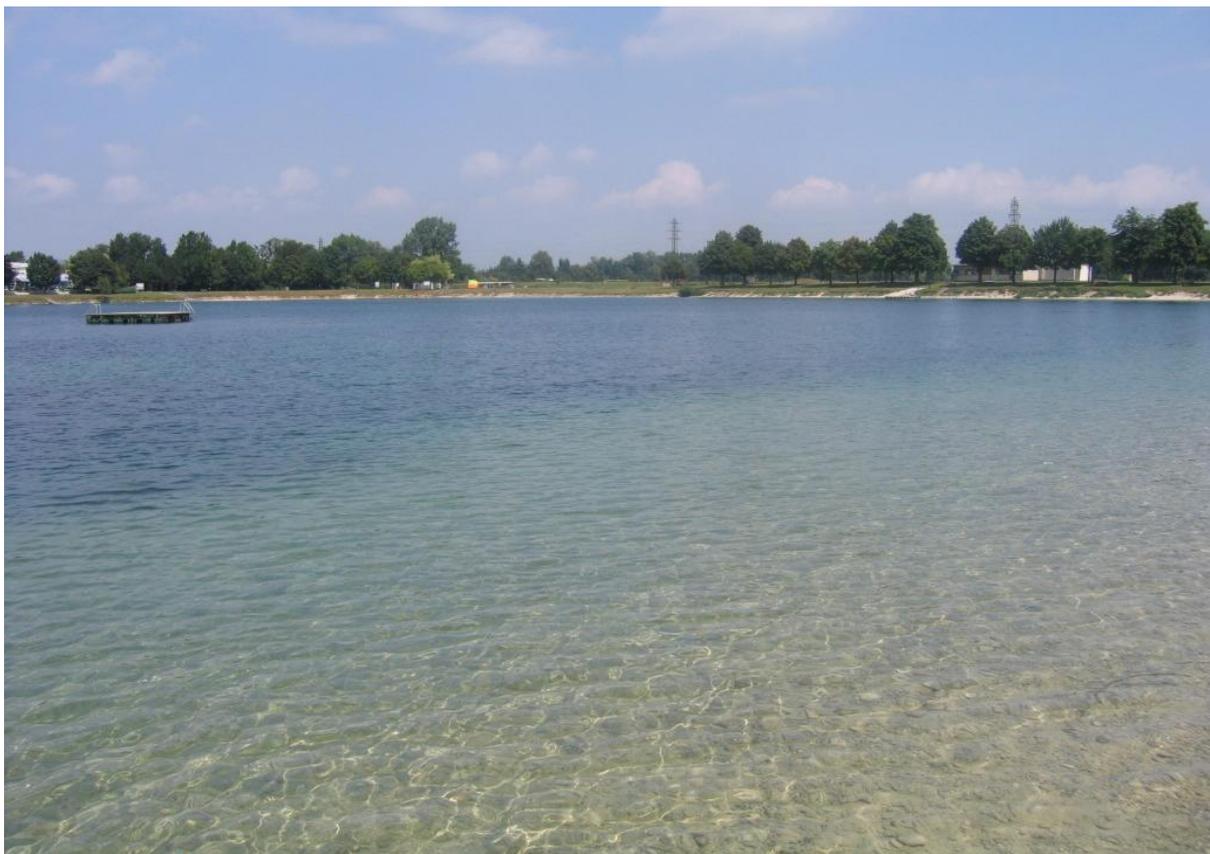
Bild 1: Der Oedtsee am 25.07.2003

Der Oedter Badeseesee ist ein Baggersee mit einer Wasserfläche von ca. 10 ha und einer Tiefe von 5 bis 7 m. Rundherum befinden sich etwa 6 ha Liegewiese, Bäume, Büsche, etc. Der See wird während der Badesaison von 2'500 bis 3'000 Badegästen pro Tag besucht. Zudem wird er als Fischgewässer genutzt. Da er durch einen Grundwasserstrom gespiesen wird, ist er auch im Sommer relativ kühl. Das gesamte Seewasser wird pro Woche ca. einmal ausgetauscht. Bild 1 zeigt den See während des Sommers im aktuellen sanierten Zustand, klar und sauber.

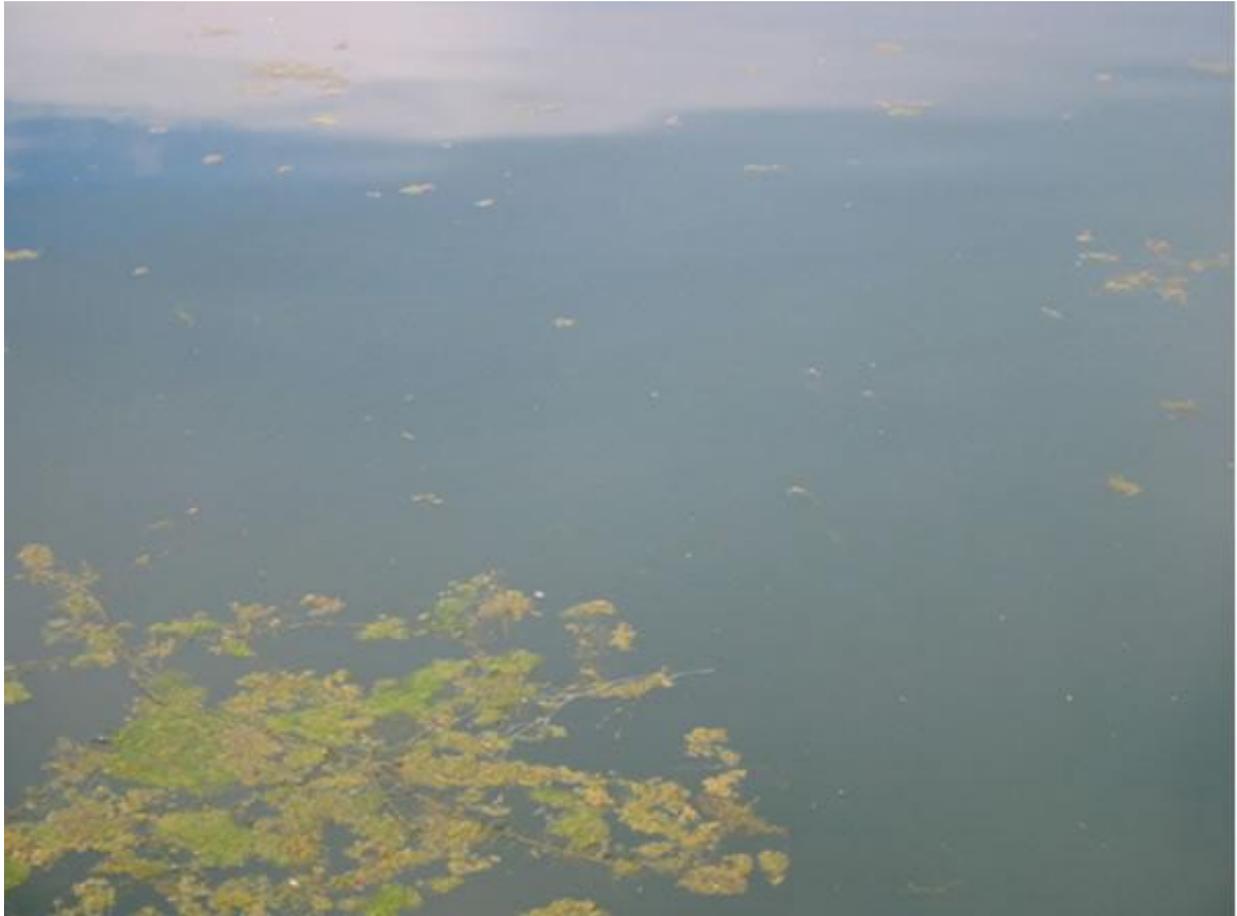
Bild 2: Der Oedtsee im Mai 2003

Dies führte zu einer drastischen Verschlechterung der Verhältnisse (s. Bild 2), welche den Umweltausschuss dazu bewogen, die Zusammenarbeit mit der Firma PLOCHER wieder aufzunehmen.

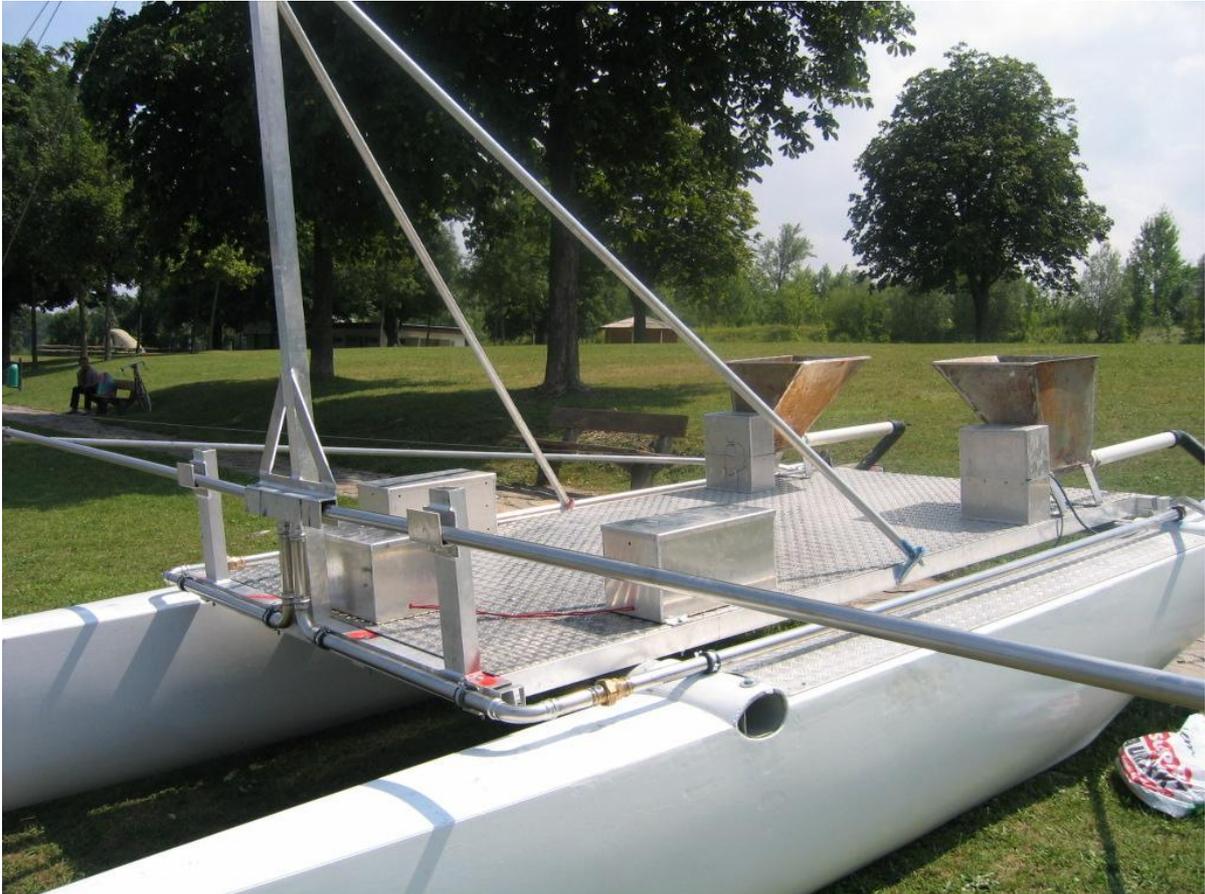
Bild 3: Spezial-Boot zur Behandlung des Oedtsees

Ab Juni 2003 wurde der Oedtsee wieder mit dem originalen Quarzmehl behandelt, welches mit Hilfe eines speziellen Bootes über der gesamten Seeoberfläche verteilt wurde. Das Boot saugt Seewasser an, vermengt es mit dem Pulver und sprüht es über 2 Sprüharme auf die Wasseroberfläche (s. Bild 3).

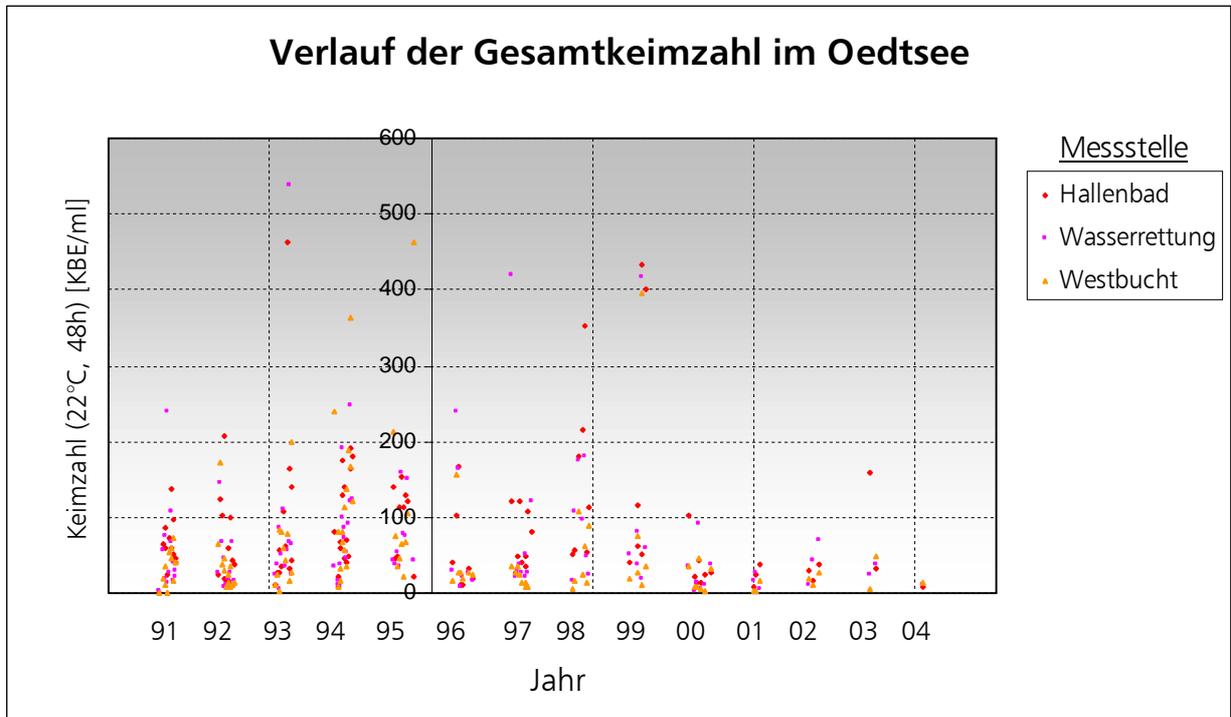
Diagramm 1: Verlauf der Gesamtkeimzahl

Im Gegensatz zu den chemischen Analyseparametern liegen im Bereich der Bakteriologie umfangreiche Messserien vor, welche zur Beurteilung der Badewasserqualität mehrmals pro Jahr erhoben wurden. Der Verlauf der Gesamtkeimzahl, Escherichia Coli und Enterokokken ist in den Diagrammen 1-3 dargestellt. Die Anzahl der Messwerte war in den verschiedenen Jahren sehr unterschiedlich. Um vergleichbare Ergebnisse zu erhalten, wurden nur Messwerte der Monate Mai bis September berücksichtigt und auf der Zeitachse massstäblich dargestellt. Der Achsen-schnittpunkt wurde so gewählt, dass er mit dem Beginn der PLOCHER-Behandlung zusammenfällt.

Bezüglich der Bakteriologie sind signifikante Veränderungen nachweisbar, die zeitlich mit der Durchführung der Sanierungsmassnahmen einhergehen. Die Auswertungen wurden in Excel 2000 erfasst und mit dem Statistiktool Winstat 2001.1 ausgewertet. In Tabelle 3 sind die Ergebnisse zusammengefasst:

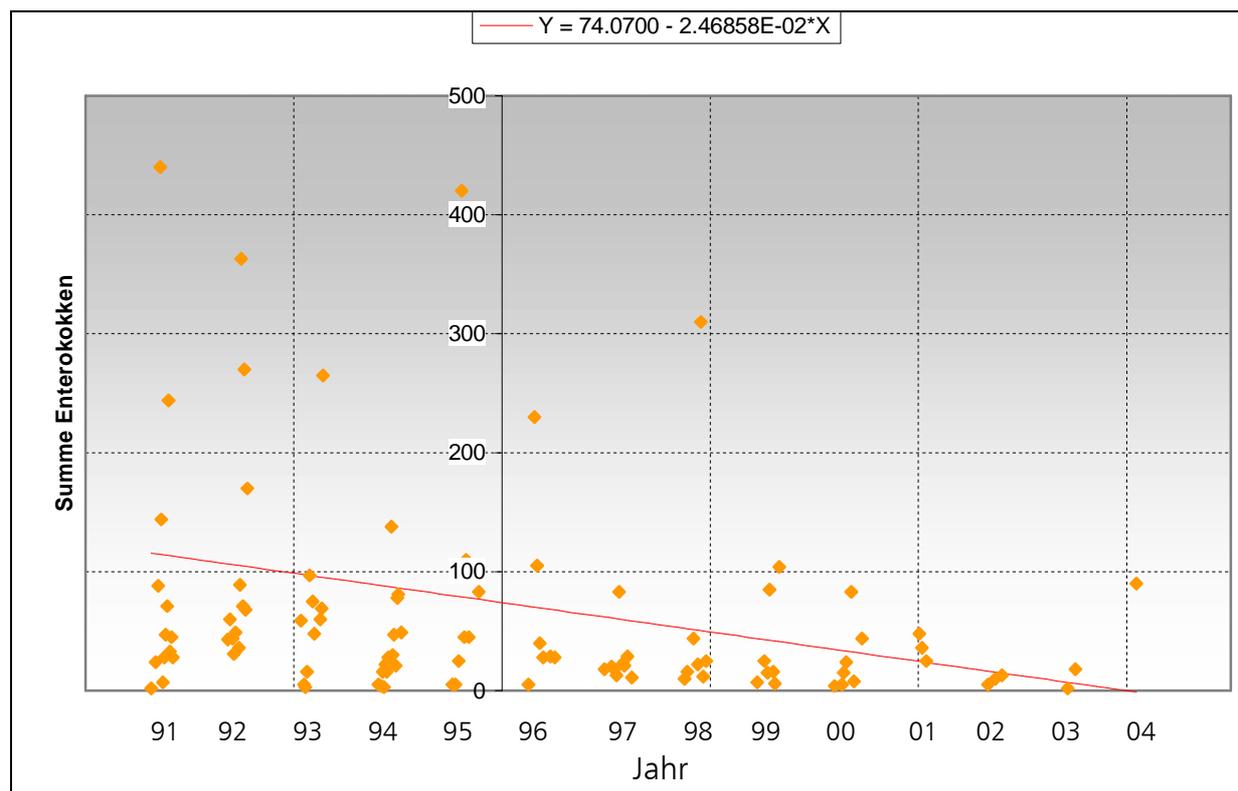
Aus Tabelle 3 folgt, dass sich die Enterokokken am besten als Indikatoren für eine positive Veränderung der Wasserqualität durch die Sanierungsmassnahmen heranziehen lassen. Da die Tendenz an allen 3 Messstellen dieselbe ist, kann ein Summenparameter errechnet werden, indem einfach die Messwerte der 3 Messstellen addiert werden. Dieser Summenparameter lässt sich sehr genau durch lineare Regression modellieren (s. Diagramm 4). Der Zusammenhang ist hochsignifikant, was durch eine Analyse der Rangkorrelation nach Spearman bestätigt wird.
